# NOUVELLE ÉTUDE DE L'AQUEDUC GALLO-ROMAIN DE MONTJEU À AUGUSTODUNUM (AUTUN, SAÔNE-ET-LOIRE)

Laetitia BORAU \*

**Mots-clés** *Aqueduc, canal, puits de rupture de pente, cascade, hydraulique.*

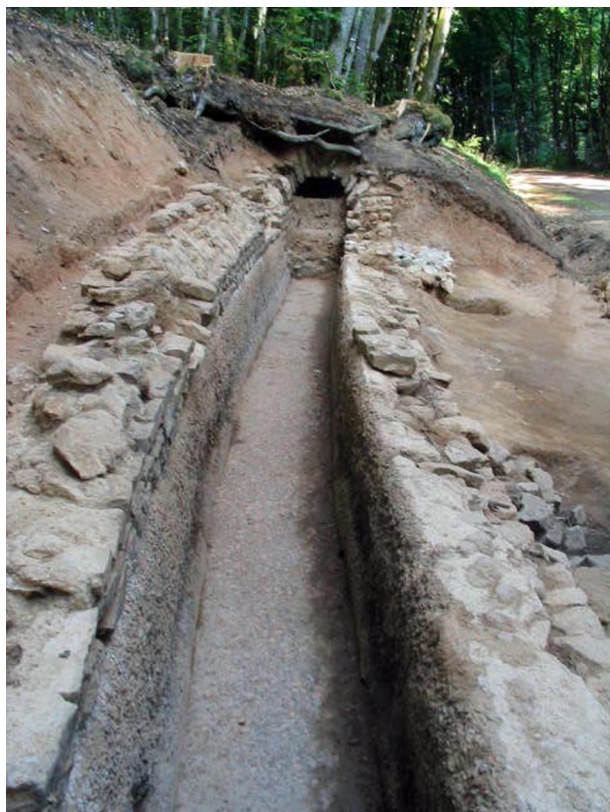
Fig. 4. Canal et tranchée de fondation de l'aqueduc (point 1) à la fin de la campagne de fouilles 2006 (L. Borau).

Il est possible de retracer les différentes étapes de construction de la canalisation. Le travail est organisé par sections horizontales qui se matérialisent très nettement au sein de la maçonnerie (fig. 4 et 5).

Une profonde tranchée de forme trapézoïdale est d'abord creusée dans l'arène granitique naturelle. En dépit d'un dégagement incomplet côté talus et au fond de l'excavation antique (présence d'eau de ruissellement à la base de celle-ci), les dimensions de la tranchée de fondation doivent atteindre 3 m de largeur et 2,70 m de profondeur au minimum.

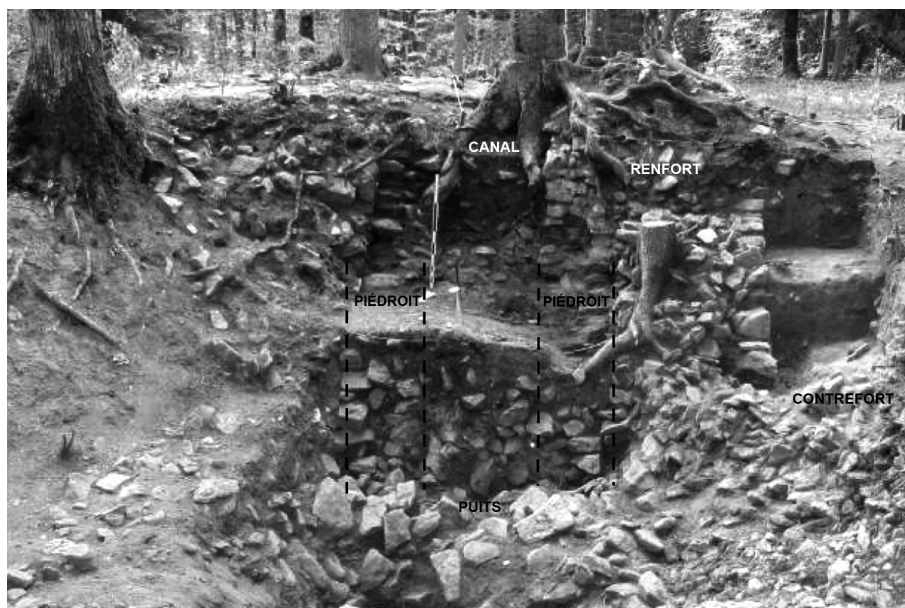
**Fig. 7.** Premier puits de rupture de pente (point 19) de la cascade à l'issue de la campagne de fouille de 2005 (L. Borau).

En 2005, le premier puits de la cascade a fait l'objet d'une fouille (fig. 2, 7 et 8). Ce dispositif est logiquement implanté à un endroit de forte déclivité. Les difficultés rencontrées au cours de cette campagne (pierrier, souches d'arbres, fouille en palier pour des raisons de sécurité...) ont toutefois limité l'extension et l'approfondissement des sondages.
