Projet de rénovation des façades du campus Santé

Détection vidéo des nids de Martinets noirs sur le campus Santé à Rennes (35)

Janvier 2023

Auteurs : Emmanuel De Margerie (CNRS), Paul Bernard & Nicolas Sandoz (DMEAU)

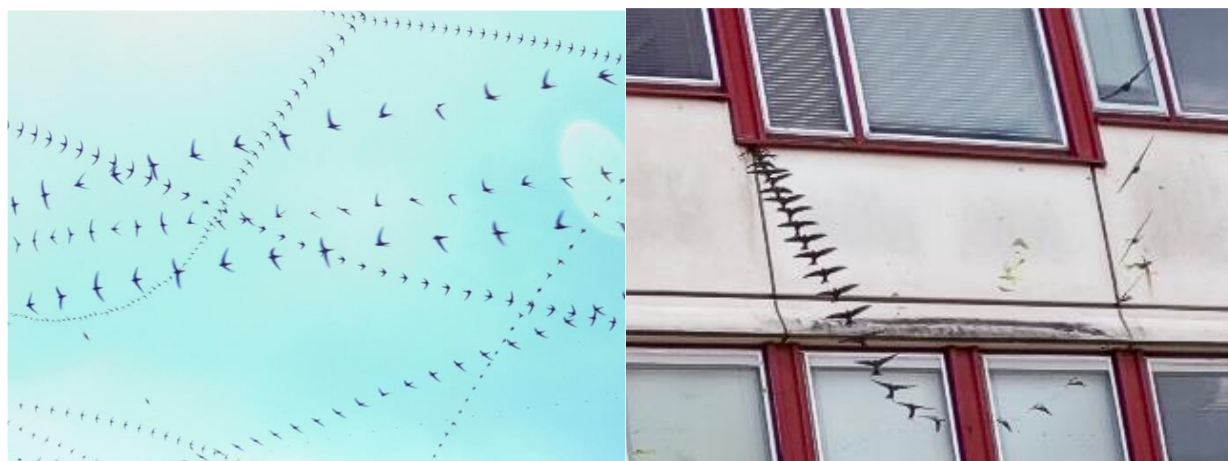
Figure 3 : A gauche, trajectoires de martinets dans le ciel, révélées par fusion d'images vidéo. A droite, trajectoire de martinet entrant dans une cavité sur une façade, où est caché son nid, révélée par le même procédé.

Pour faciliter et fiabiliser la détection, Emmanuel De Margerie a mis au point une technique vidéo : la façade est filmée à 30 images/seconde avec une caméra grand angle (GOPRO Hero 8 black), pour une durée d'au moins 45 min (idéalement 1h), puis les images de la vidéo sont fusionnées à l'aide d'un filtre qui conserve les pixels les plus sombres. Cette opération produit une seule image, « synthèse » d'un segment de vidéo, sur laquelle les trajectoires de martinets apparaissent clairement (Fig. 3, n.b. pour que les images fusionnées soient facilement lisibles, on procède par fusions de segments vidéo de 30 à 60 s).

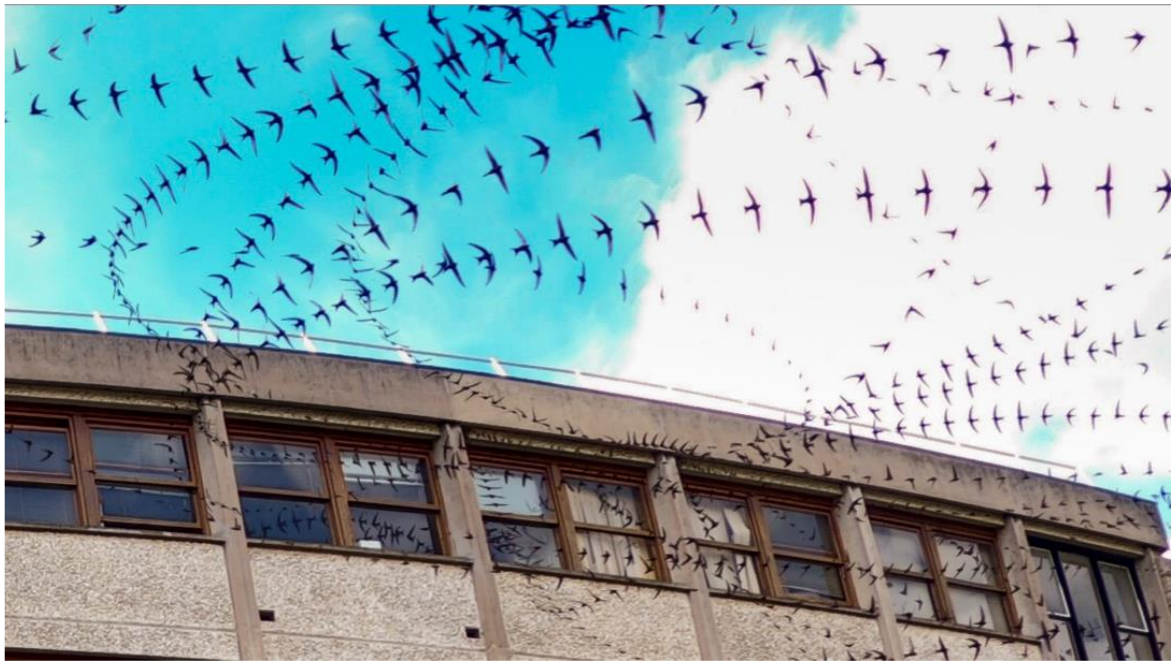
Figure 4 : comportement de « banging », où les individus immatures volent à proximité des nids en criant, s'accrochent parfois à la façade, sans toutefois pénétrer dans les cavités

Les martinets peuvent parfois s'approcher des nids sans y pénétrer. C'est un comportement connu chez les individus immatures (Fig. 4), qui s'entraînent ainsi à atterrir sur les façades. Afin que ce comportement ne biaise pas notre échantillonnage, pour chaque trajectoire d'accès au nid détectée sur nos images, les vidéos ont été visionnées pour vérifier que l'individu pénètre dans la cavité, et qu'il s'agit donc bien d'un adulte reproducteur qui accède à son nid.

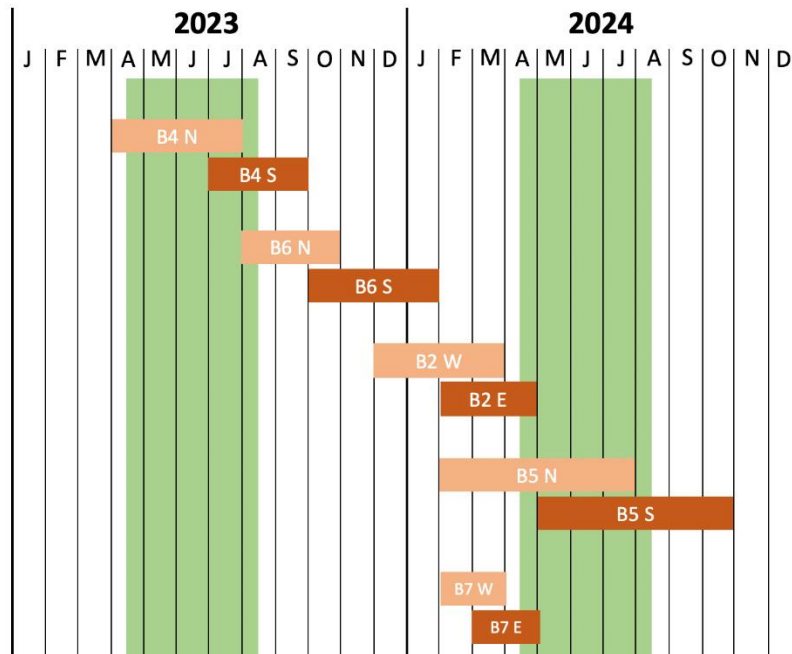
Figure 8 : Planning des travaux (en vert, la période de présence du Martinet noir)

Les inventaires réalisés sur le campus Santé ont permis de détecter la présence de nids de Martinets noirs sur 4 bâtiments : B2 / B4 / B5 et B6. Il n'y a donc aucun impact prévu sur les autres bâtiments ne présentant pas de nids. Concernant les bâtiments colonisés par le Martinet noir, selon les modalités des travaux et la période d'intervention des impacts seront à prévoir (risque de destruction des nids, d'enfermement des individus...). Le planning prévisionnel est le suivant :
