## Projet de rénovation des façades du campus de Beaulieu

# Diagnostic écologique des bâtiments sur le campus de Beaulieu à Rennes (35)

**Juillet 2023**

**Auteurs : Emmanuel De Margerie (CNRS), Paul Bernard, Nicolas Sandoz & Leslie Chauvin (DMEAU)**

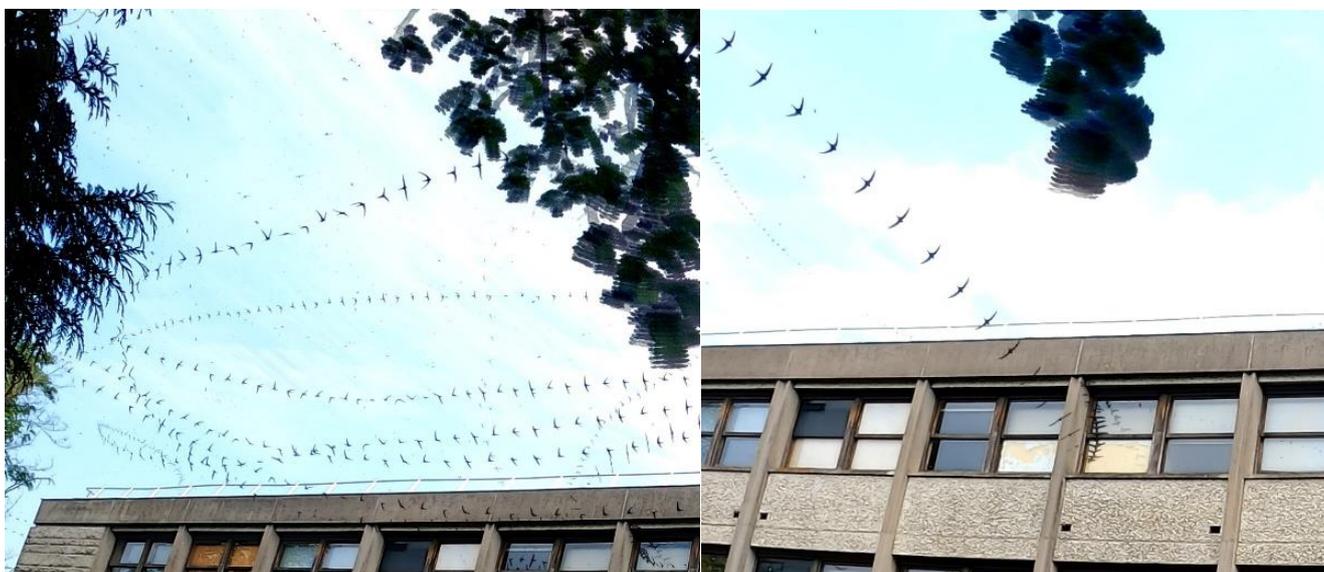
**Figure 3 : A gauche, trajectoires de martinets dans le ciel, révélées par fusion d'images vidéo. A droite, trajectoire de martinet entrant dans une cavité sur une façade, où est caché son nid, révélée par le même procédé (Source : DM EAU)**

Pour faciliter et fiabiliser la détection, Emmanuel De Margerie a mis au point une technique vidéo : la façade est filmée à 30 images/seconde avec une caméra grand angle (GOPRO Hero 9 black), pour une durée d'au moins 45min (idéalement 1h minimum), puis les images de la vidéo sont fusionnées à l'aide d'un filtre qui conserve les pixels les plus sombres. Cette opération produit une seule image, « synthèse » d'un segment de vidéo, sur laquelle les trajectoires de martinets apparaissent clairement (Fig. 4, n.b. pour que les images fusionnées soient facilement lisibles, on procède par fusions de segments vidéo de 30 à 60 s).

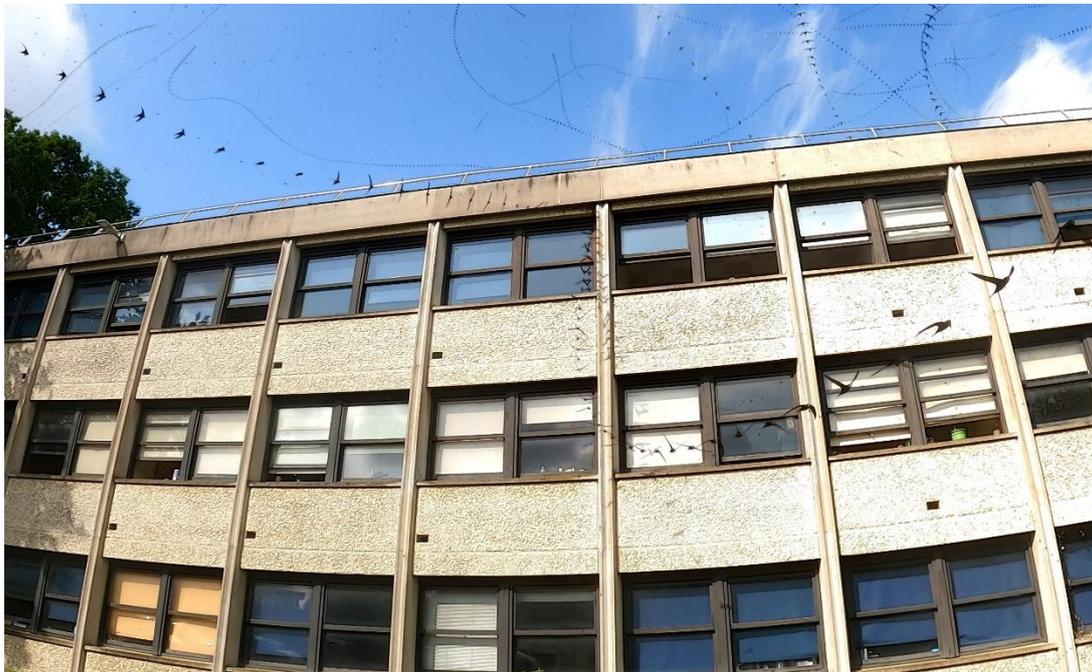
**Figure 4 : comportement de « banging », où les individus immatures volent à proximité des nids en criant, s'accrochent parfois à la façade, sans toutefois pénétrer dans les cavités**

Les martinets peuvent parfois s'approcher des nids sans y pénétrer. C'est un comportement connu chez les individus immatures (Fig. 4), qui s'entraînent ainsi à atterrir sur les façades (l'on parle alors de Banging). Afin que ce comportement ne biaise pas notre échantillonnage, pour chaque trajectoire d'accès au nid détectée sur nos images, les vidéos ont été visionnées pour vérifier que l'individu pénètre dans la cavité, et qu'il s'agit donc bien d'un adulte reproducteur qui accède à son nid.

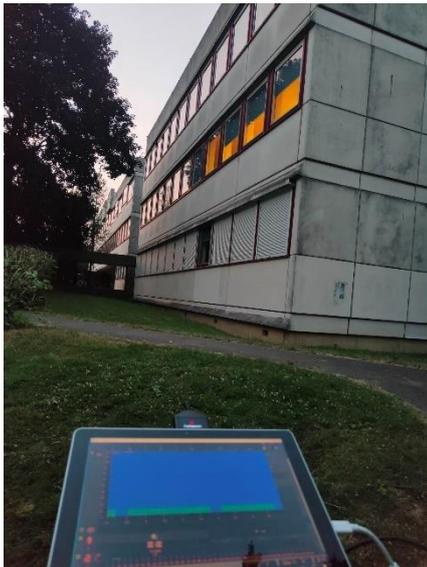
**Figure 7 : Illustration d'un poste de surveillance à l'aide la tablette**

Dans le cadre du projet de rénovation énergétique de certains bâtiments de Beaulieu, une approche a été réalisée afin de vérifier la présence d'une colonie de mise-bas (sur la période estivale de mi-juin à mi-juillet). Il s'agit d'une surveillance par plusieurs opérateurs en simultanés de toutes les façades d'un bâtiment ou ensemble de bâtiments (comme c'est le cas pour le B22/23 – B24/25 et B26/27). Les opérateurs étaient équipés d'enregistreurs à ultrasons afin d'identifier les espèces contactées en sortie de gîte. Ces surveillances ont été réalisées au crépuscule (entre 22h et 23h30), période d'envol des espèces anthropophiles (comme les Sérotines, Noctules ou Pipistrelles) les plus susceptibles d'être présentes dans les bâtiments étudiés. Une colonie se caractérise selon le nombre d'individus sortants et les comportements observés (cris sociaux / aller-retour devant la cavité).

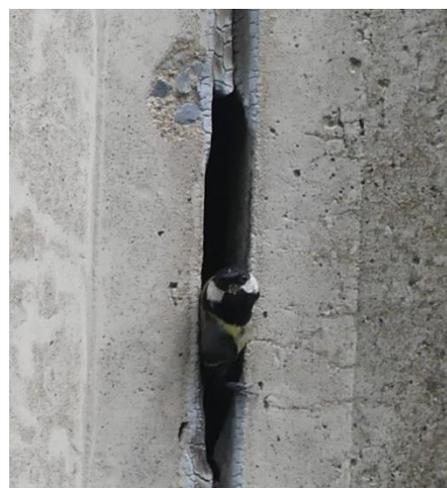
**Figure 9 : Photographie de la Mésange charbonnière sortant de la fente donnant accès à son nid (Façade Nord-Ouest du bâtiment 13)**

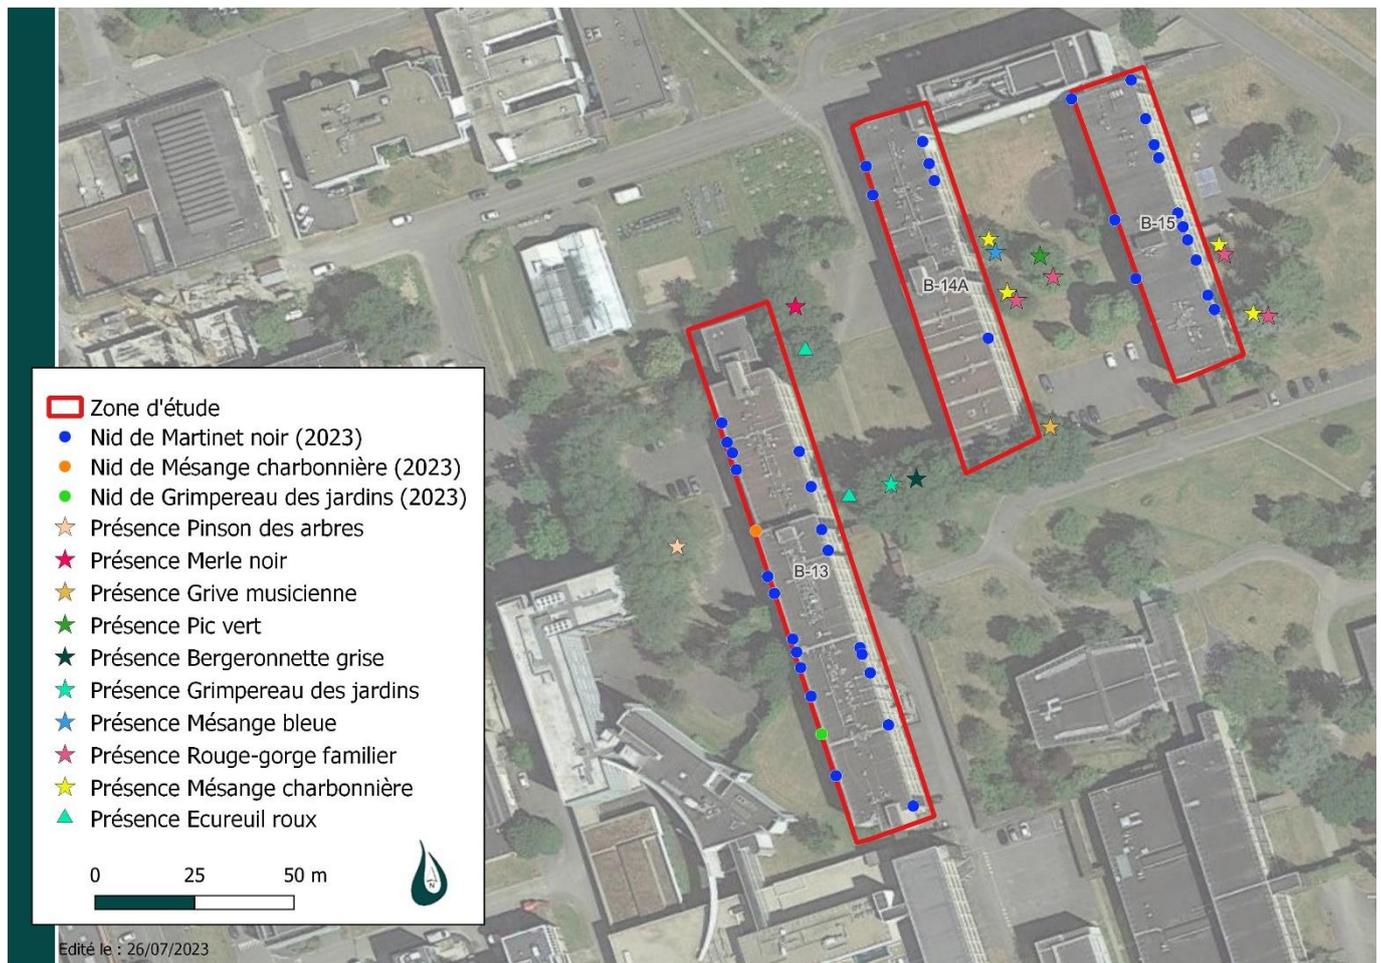
**Figure 10 : Carte de localisation des nids identifiés sur les bâtiments 13, 14A et 15 et de l'avifaune observée à leurs abords - Campus de Beaulieu**

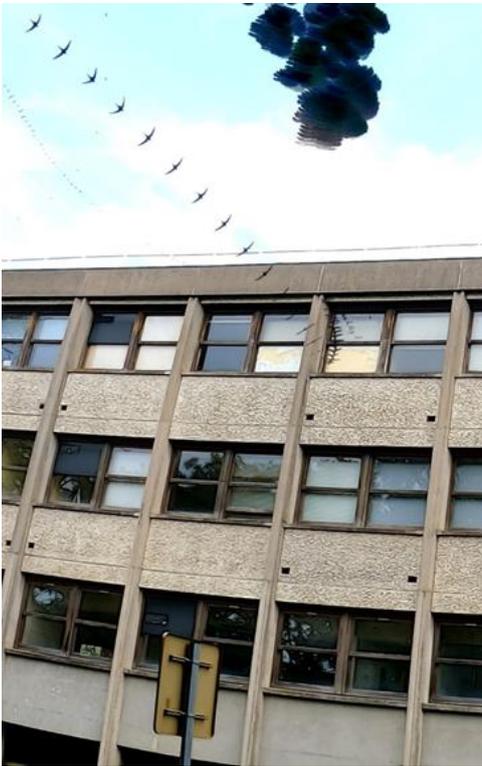
**Figure 12 : Entrée de nid entre 2 fenêtres (Bâtiment 13 Nord-Ouest)**

Sur les bâtiments du campus de Beaulieu les accès observés pour les nids de Martinet noir se trouvent sur la partie haute des fenêtres du dernier niveau. L'accès se fait par des fissures/interstices dans le béton présentes sur les façades. Il peut se faire à droite ou à gauche d'une arrête en béton entre 2 fenêtres (Fig 12) ou au milieu d'un motif de fenêtre (Fig 13), entre les 2 parties en béton qui sépare la fenêtre et le haut du bâtiment. Il se peut aussi que le nid ne soit pas au-dessus d'une fenêtre, comme celui identifié sur le bâtiment I4A façade Est, mais il est toujours au dernier niveau. (Fig 14).

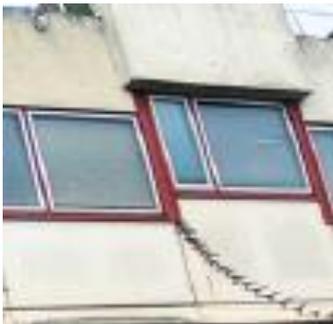
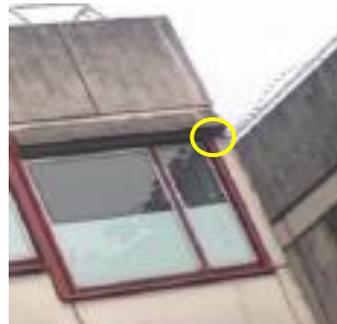
**Figure 15 : Exemple entrée des nids de Martinet noir sur le bâtiment 27 (à droite) et entrée du nid de Mésange charbonnière (à gauche)**

Le bâtiment 27 n'a pas le même aspect que les autres et les nids des Martinets noirs se situent pas au même endroit. L'entrée est localisée dans la partie basse des fenêtres, à la jonction entre la fenêtre et le béton. Le nid de Mésange charbonnière sur ce bâtiment est lui situé sur la partie haute de la fenêtre. L'entrée du nid de Mésange charbonnière sur le bâtiment 13, façade Ouest est la seule localisée proche du sol, dans une fissure sur la façade en béton. (Figure 15).

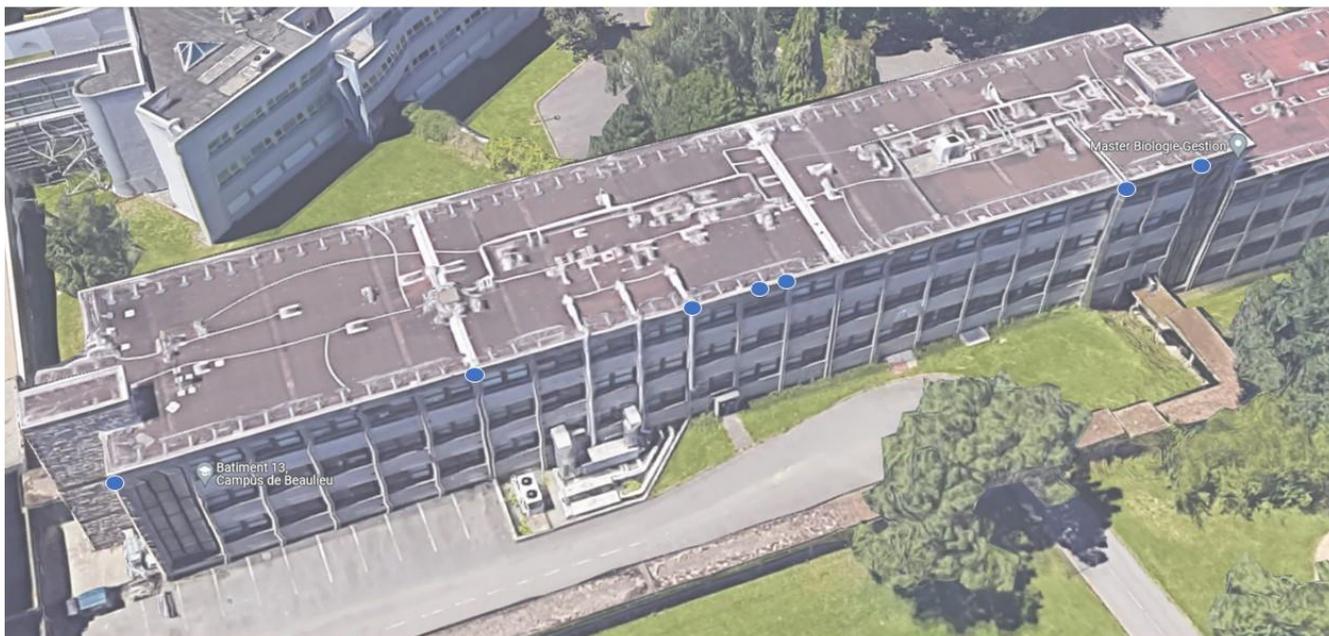
Bâtiment 13 : Façade Sud-Est

Figure 17 : Localisation des nids de Martinet noir sur la façade Sud-Est

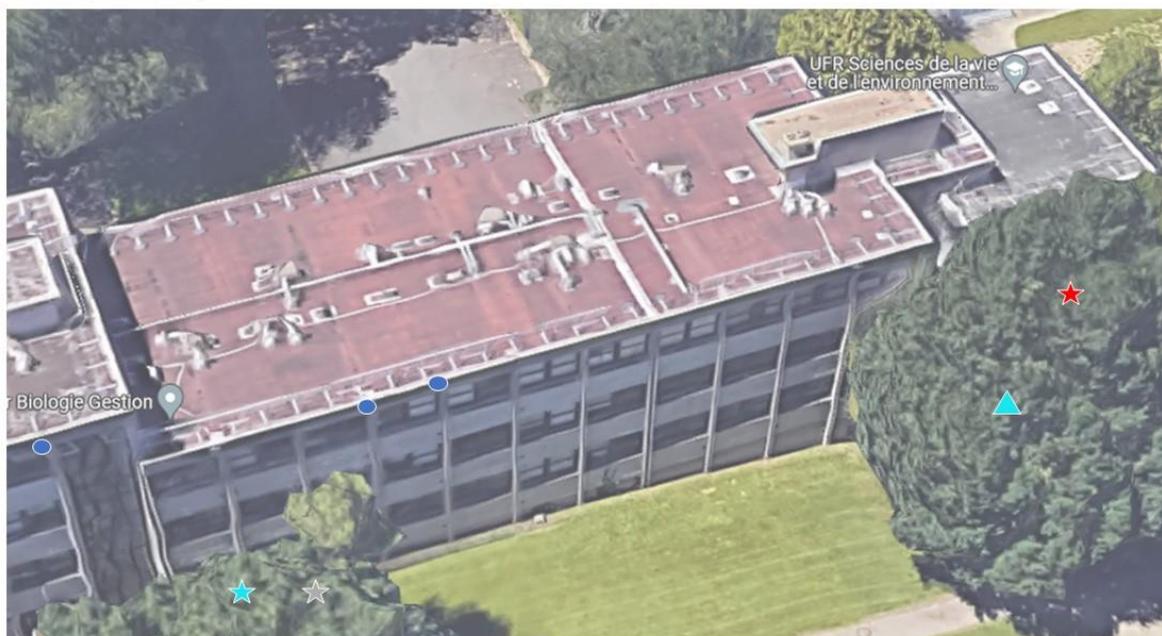
Bâtiment 13 : Façade Nord-Est

Figure 18 : Localisation des nids de Martinet noir sur la façade Nord-Est et des espèces présentes à proximité

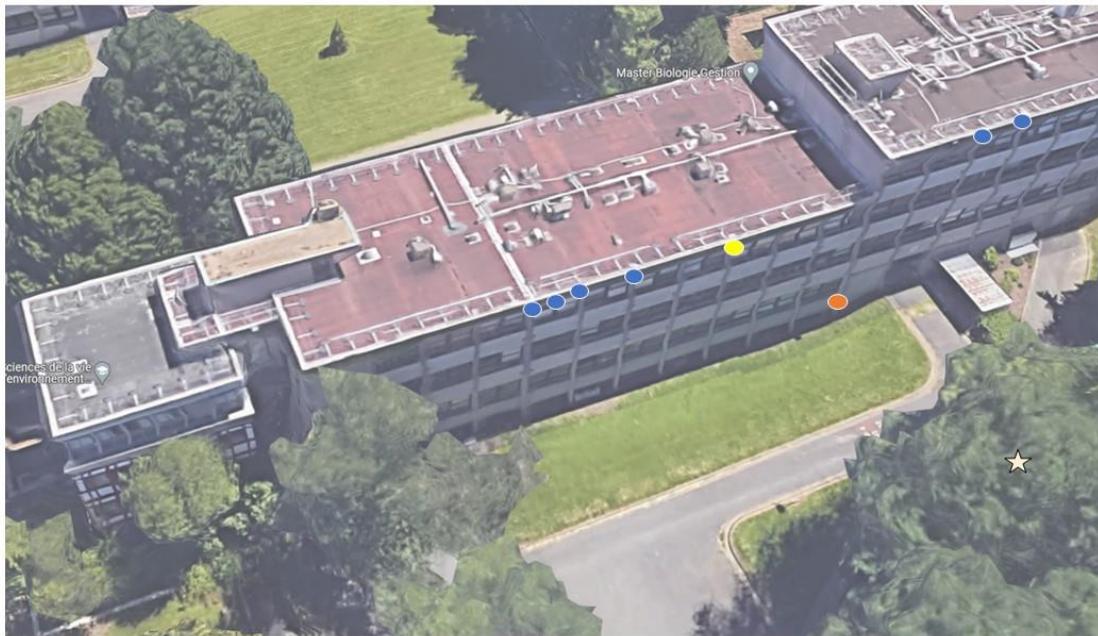
Bâtiment 13 : Façade Nord-Ouest

**Figure 19 : Localisation des nids (Martinet noir et Mésange charbonnière) sur la façade Nord-Ouest et des espèces présentes à proximité**

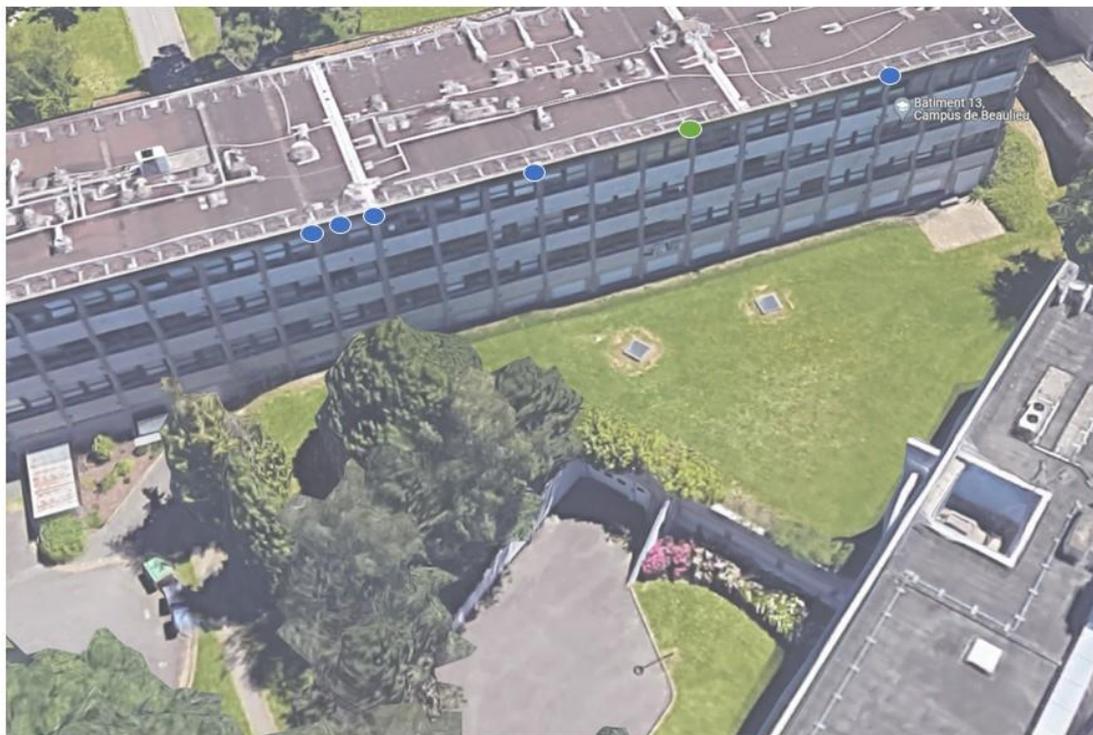
Bâtiment 13 : Façade Sud-Ouest

**Figure 20 : Localisation des nids (Martinet noir et Grimpereau des jardins) sur la façade Sud-Ouest**

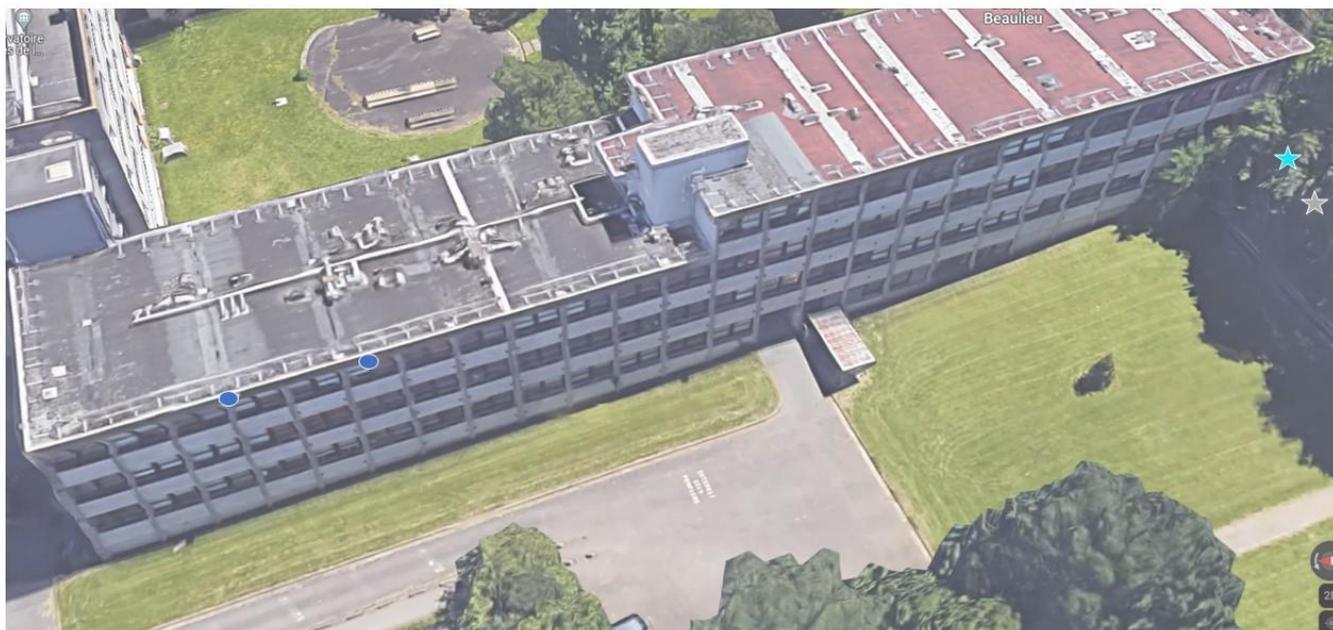
Bâtiment 14A : Façade Ouest

**Figure 21 : Localisation des nids de Martinet noir sur la façade Ouest et des espèces présentes à proximité**

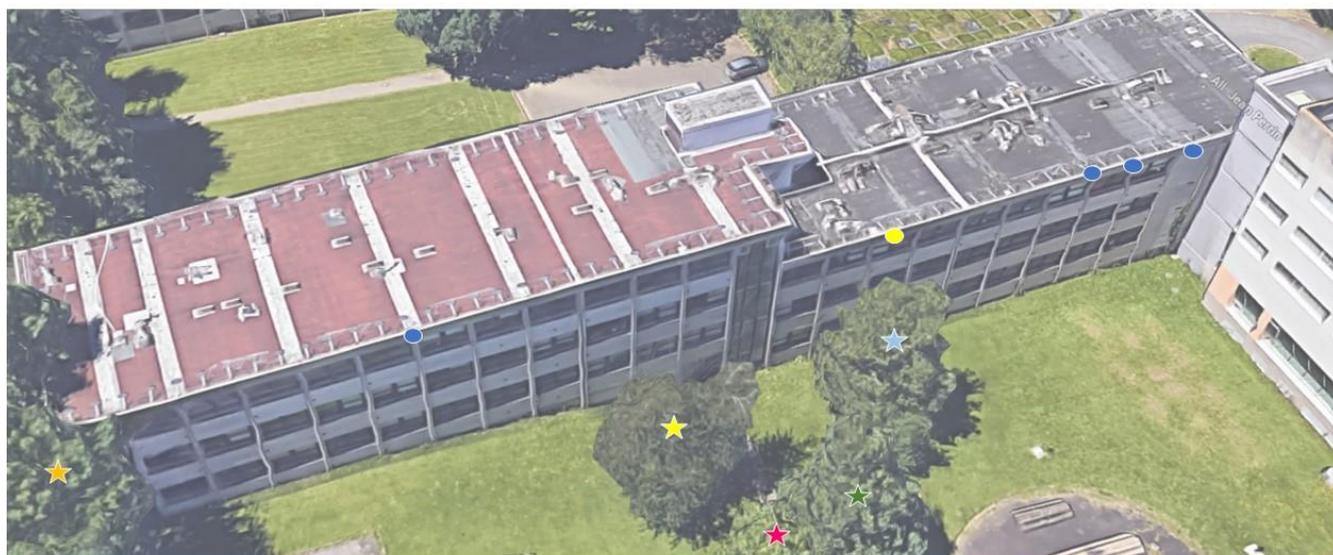
Bâtiment 14A : Façade Est

**Figure 22 : Localisation des nids de Martinet noir sur la façade Est et des espèces présentes à proximité**

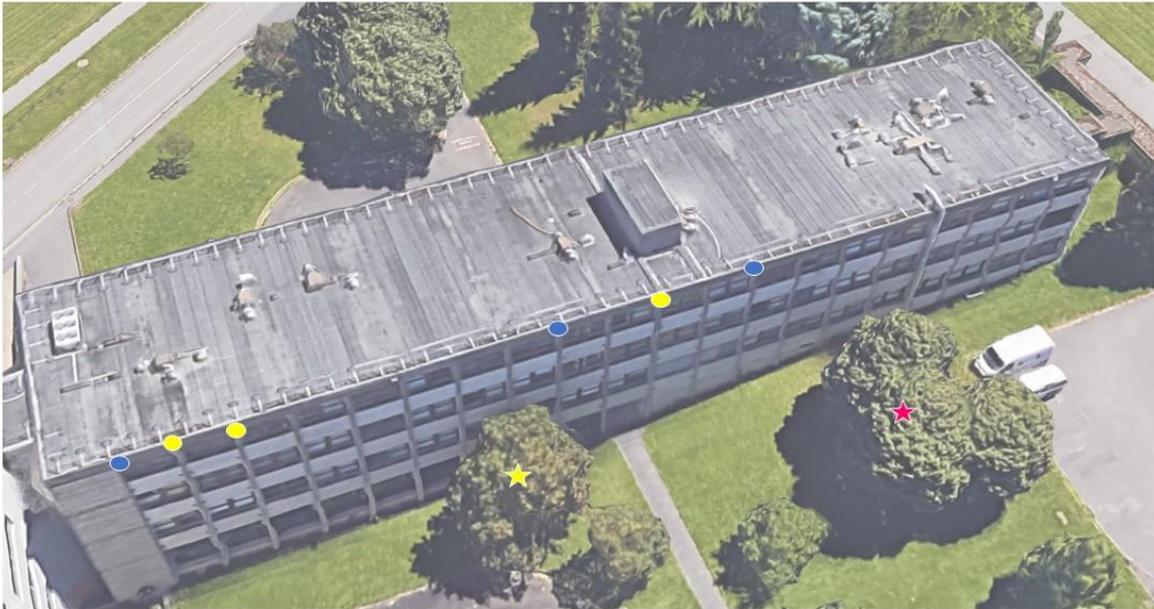
Bâtiment 15 : Façade Ouest

**Figure 23 : Localisation des nids de Martinet noir sur la façade Ouest et des espèces présentes à proximité**

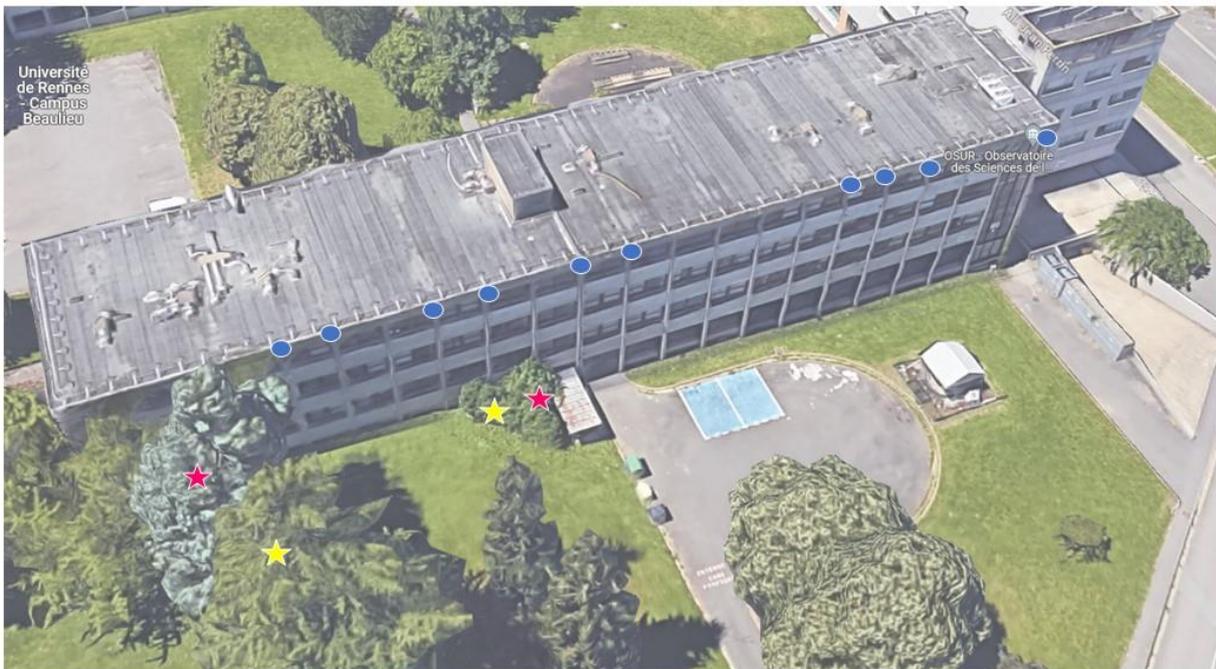
Bâtiment 15 : Façade Est

**Figure 24 : Localisation des nids de Martinet noir sur la façade Est et des espèces présentes à proximité**

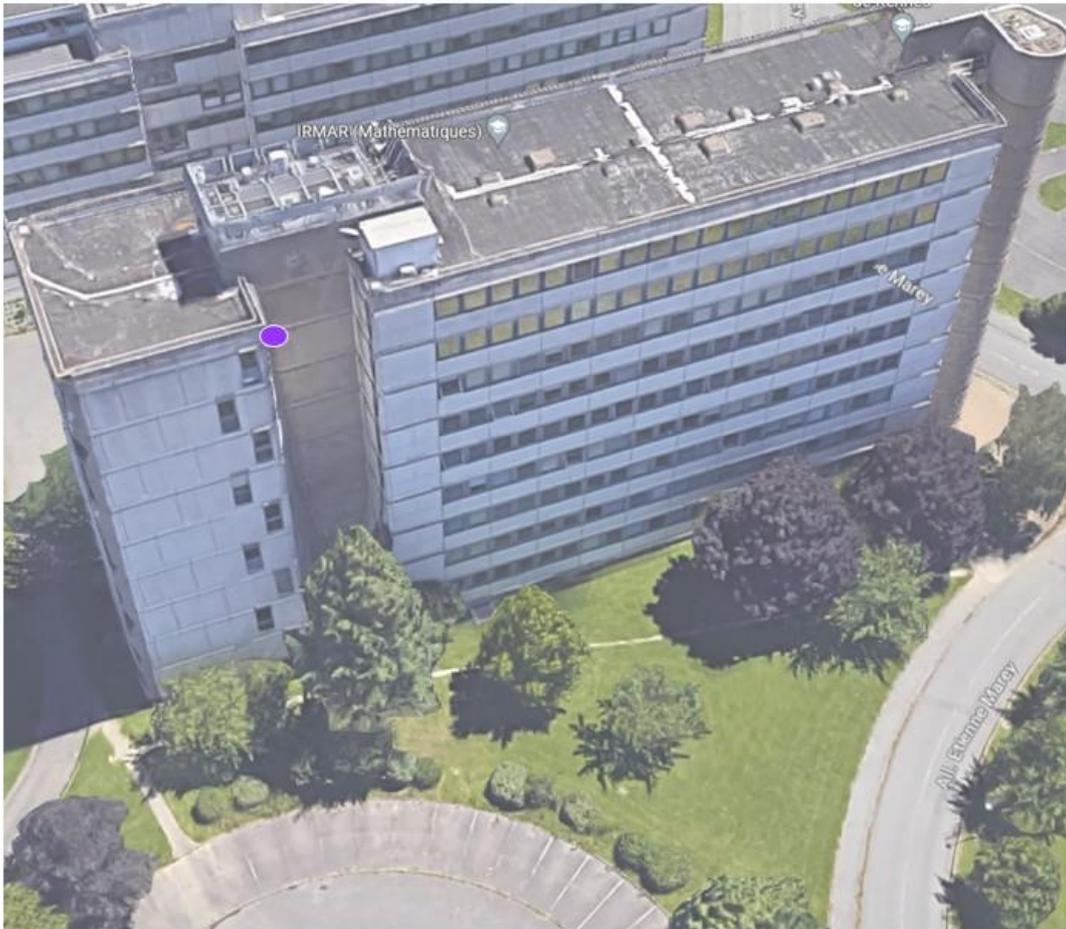
Bâtiment 22/23 : Façade Ouest

**Figure 25 : Localisation du nid de Rougequeue noir sur la façade Ouest**

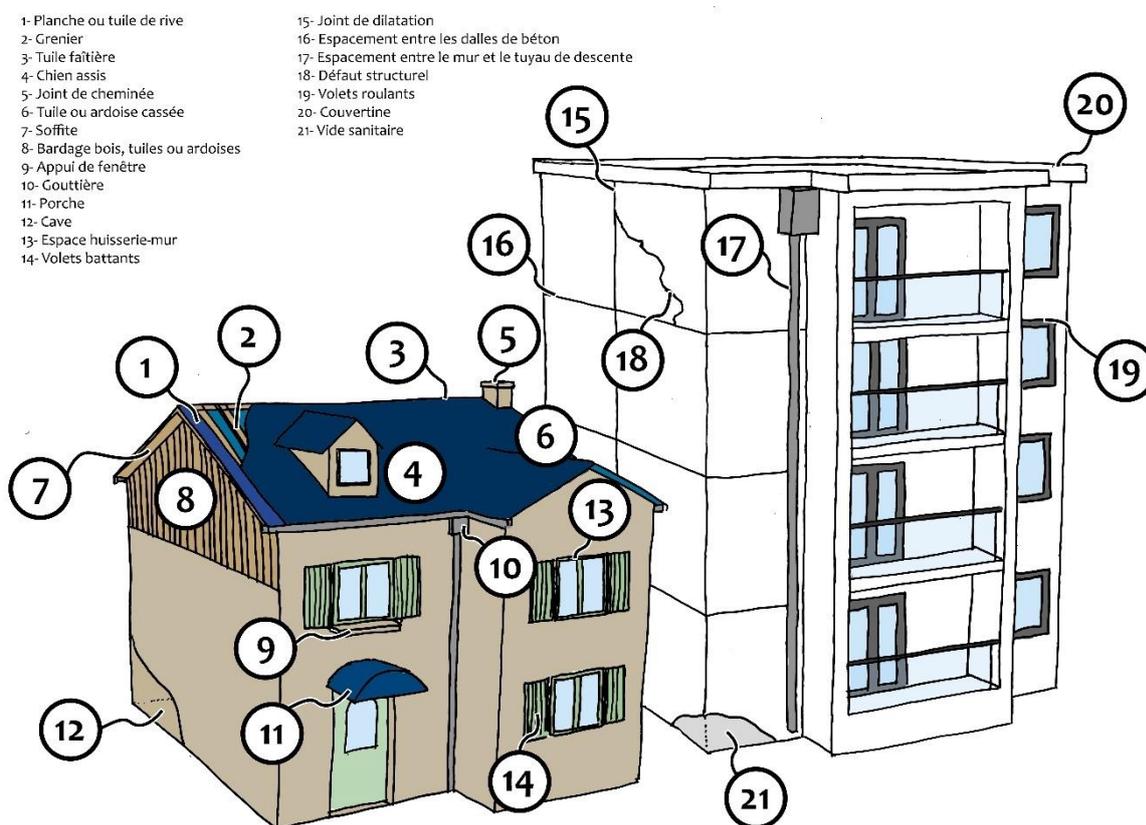
L'illustration suivante présente les multiples possibilités de gîtes à chiroptères dans le bâti, montrant ainsi qu'à l'échelle des bâtiments présents sur Beaulieu il existe de nombreuses possibilités d'utilisation pour ce cortège.

Figure 28 : Illustration des espaces exploitables par les chiroptères dans le bâti (Source : DMEAU - YRIS interne)

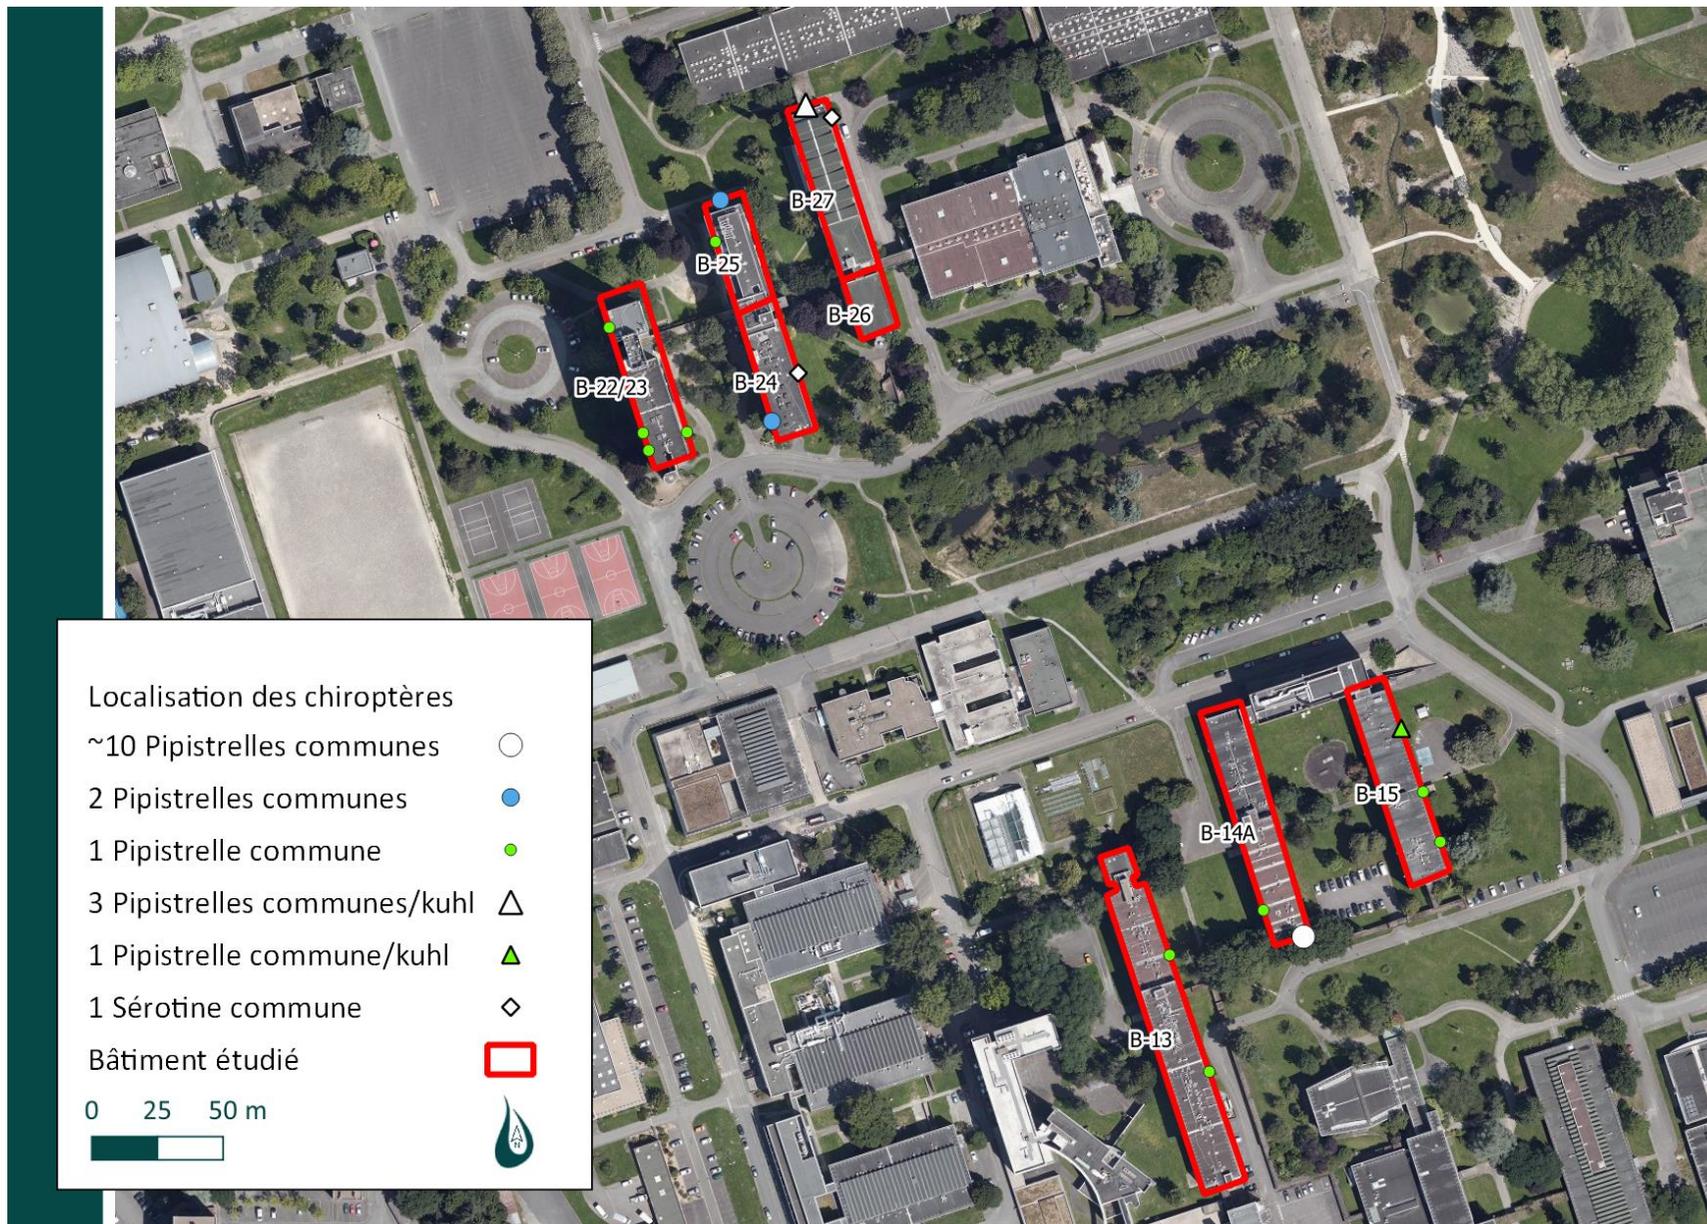
Les sorties de gîtes ont été localisées dans la mesure du possible, il faut cependant garder à l'esprit que ces espèces peuvent exploiter un ensemble de gîtes dans le secteur et donc naviguer d'une nuit à l'autre entre plusieurs autres cavités ou interstices. Cette première approche permet néanmoins d'avoir une idée des espèces et de la quantité d'individus sur la période estivale 2023 et ainsi d'ajuster les mesures E-R-C qui seront nécessaires en phase opérationnelle.

**Figure 29 : Localisation approximative des sorties de gîtes pour les chiroptères**

Concernant les chiroptères, l'ensemble des bâtiments (à l'exception du B26) abritent des chiroptères, il s'agit d'individus isolés, sauf pour le pignon sud-est du bâtiment 14A qui abrite une petite colonie de Pipistrelle commune en parturition (environ une 10aine d'individus sortant en période de mise-bas). Le projet devra donc veiller à conserver des habitats pour ce cortège à travers l'insertion de gîtes dans la structure.
