# Riesgo de crecida por rompimiento de diques de hielo en la cuenca del plomo, Andes Centrales (33° S): perspectivas a partir de eventos históricos

M. Correas-Gonzalez, S.M. Moreiras, Vincent Jomelli, G. Arnaud-Fassetta

Cuadernos de Investigación Geográfica <i>Geographical Research Letters</i>	2020	Nº 46 (1)	pp. 223-249	eISSN 1697-9540
---	------	-----------	-------------	-----------------

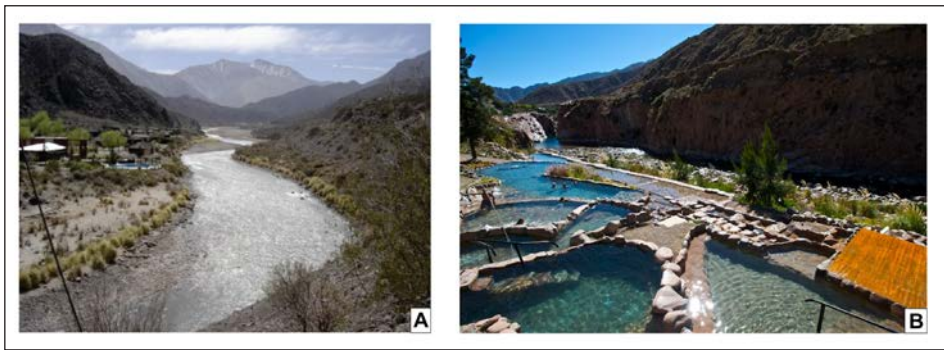
*Figura 7. Nuevos elementos expuestos al peligro de crecida abrupta: (A) Vista hacia el norte del valle del río Mendoza. Se observa un complejo turístico emplazado en la planicie de inundación del río. Foto tomada por Villarreal, R. (B) Vista hacia el norte de las instalaciones del nuevo hotel termal Cacheuta, emplazadas en el mismo lugar que fuera devastado por la crecida de 1934. Obsérvese cómo se encajona el río.*
